תאגיד נטופה לביוב בע"מ
מתקן טיפול בשפכים
"נטופה"

דוח לשנת -2019

פלגי מים בע"מ

מט"ש נטופה – דוח שנתי לשנת 2019

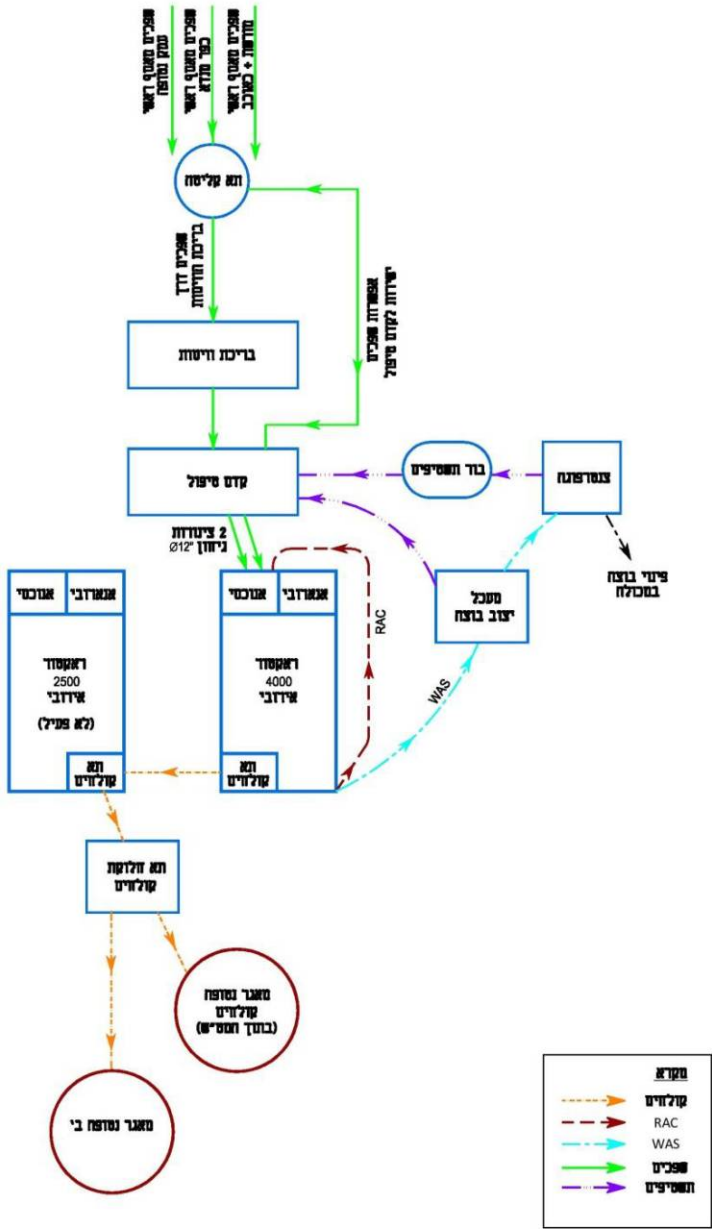
איור 1 : תרשים זרימה מט"ש נטופה

השפכים מוזרמים למתקן דרך שלושה קווים המתאחדים בתא קליטה, משם זורמים לבריכת וויסות בנפח 1,000 מ"ק, מהבריכה השפכים נשאבים למערך הקדם טיפול הכולל שני מגובים מכניים עדינים בעלי מרווח סינון של 6 מ"מ.

לאחר מתקן קדם הטיפול השפכים מוזרמים לריאקטור בטכנולוגיית טיפול משולבת "טיפול מנתי מתמשך" CASS הכולל שלושה שלבי טיפול:

כניסת שפכים רציפה לאגן אנאירובי מעורבל לעידוד חיידקים סופחי זרחן (PAOs).
כניסת שפכים רציפה לאגן אנוקסי מעורבל להרחקת חנקן.

אגן SBR ארובי בנפח 4,000 מ"ק בו מתבצעת הריאקציה ב 5 מחזורים ביממה בני 300 דקות כל אחד. בכל שלב שלושה שלבים:

מט"ש נטופה
תרשים זרימה

השפכים מוזרמים למתקן בשלושה קווים נפרדים :

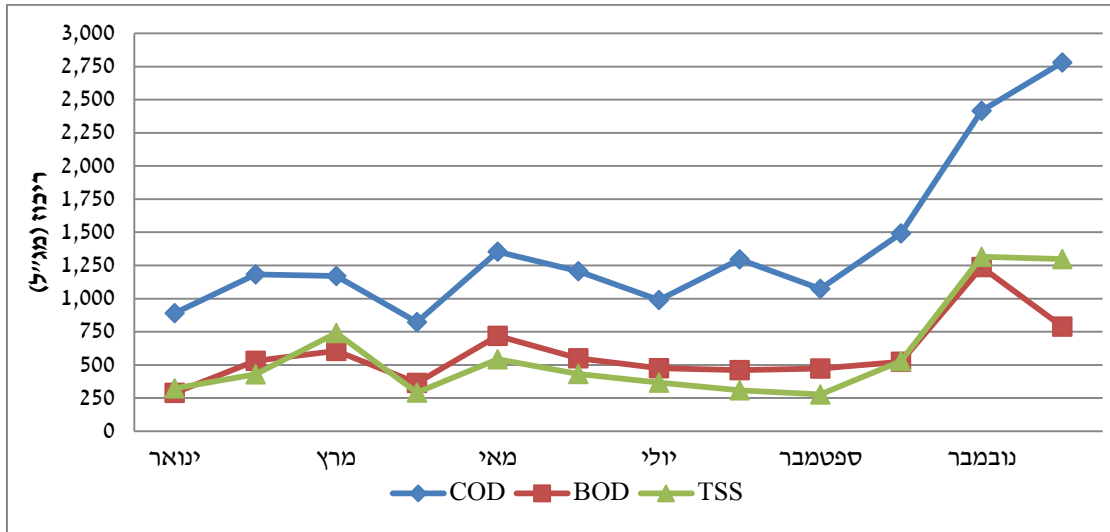
איור 3 : עומס אורגני בשפכים הגולמיים – מ"מ, צח"ב, צח"כ

השפכים הגולמיים המוזרמים למתקן מאופיינים כשפכים סניטריים עם תרומה משמעותית של שפכים תעשייתיים. השפכים נדגמים במוצא בריכת וויסות לאחר זמן שהייה של כ-4 שעות בבריכה, הסיבה הינה מחסור בנקודת דיגום המאחדת את שני הקווי השפכים הנכנסים לבריכה (יישובים ורפת חנתון). למרות וויסות העומס האורגני בבריכת הוויסות קיימת חריגה משמעותית מערכי תכנון המתקן.

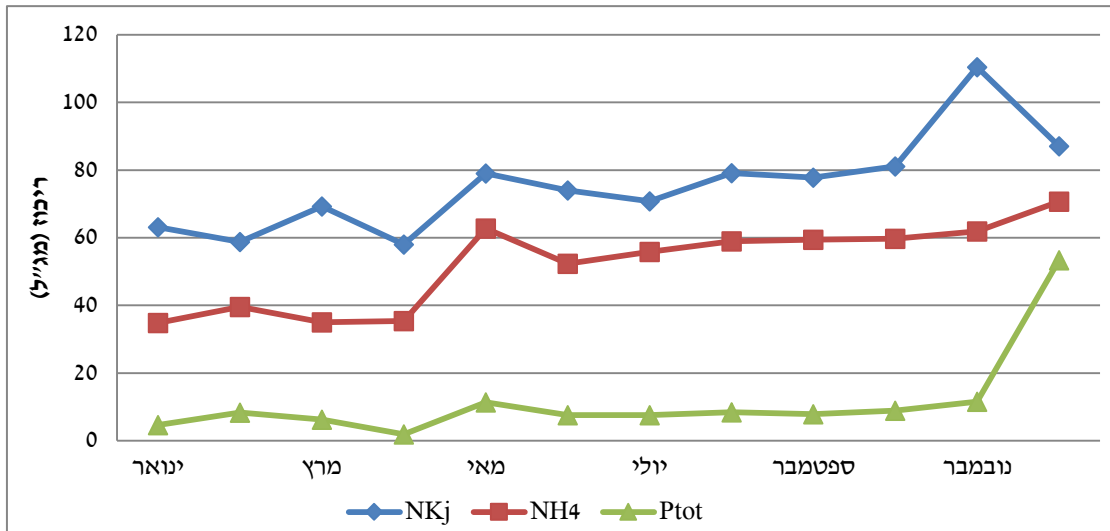
איור 4 : ריכוז נוטריינטים בשפכים הגולמיים – זרחן, אמוניה, חנקן

ריכוז החנקן בשפכים הגולמיים גבוה ביחס למקובל בשפכים סניטריים.
